SERVICE BULLETIN / BOLETIM DE SERVIÇO

SB_001_08

Application of Notes, Cautions and Warnings / Aplicação de Notas, Avisos e Alertas

Model / Modelo:	Seamax M-22
Serial Number / Número de Série:	038 to 055
Applicable Countries / Países Aplicáveis:	All / Todos

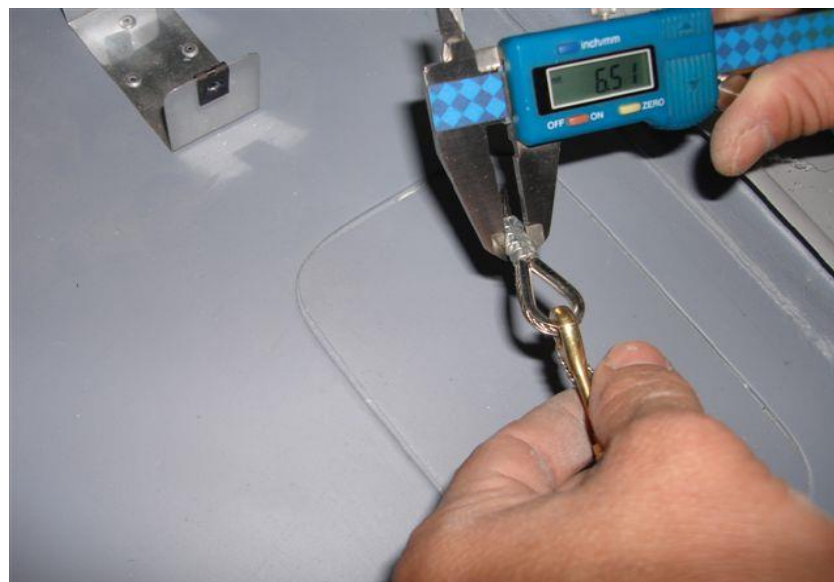
The nicopress used on rudder and ailerons control cables thimble-eye splice can not be pressed correctly, due the crimp tool malfunction .

To avoid rudder and ailerons control cables fail by pulling through the copper sleeve at the thimble ends all nicopress (thimble-eye splice) on steel cables ends, shall be inspected.

That includes 5 cable nicopree splice, two from rudder and three for ailerons, all inside the cockpit.

Other ends used a different crimp toll, each nicopress splice has thre crimps (compressed potion), and each one of the crimps (compressed potion) must be measured to check the proper crimp size. Measure must be done as shown in the picture.

Value measured over the crimp, must be between 6,35 mm to 6,55 mm.

If measure is bigger than 6,55, and the cable does not show signs of movement, the nicopress can be re-crimped with a proper tool.

If it shows signs that it moves, nicopress must be replaced by a new one.
