# SERVICE BULLETIN / BOLETIM DE SERVIÇO

## SB\_001\_08

### Application of Notes, Cautions and Warnings / Aplicação de Notas, Avisos e Alertas

<b>Model / Modelo:</b>	Seamax M-22
<b>Serial Number / Número de Série:</b>	038 to 055
<b>Applicable Countries / Países Aplicáveis:</b>	All / Todos

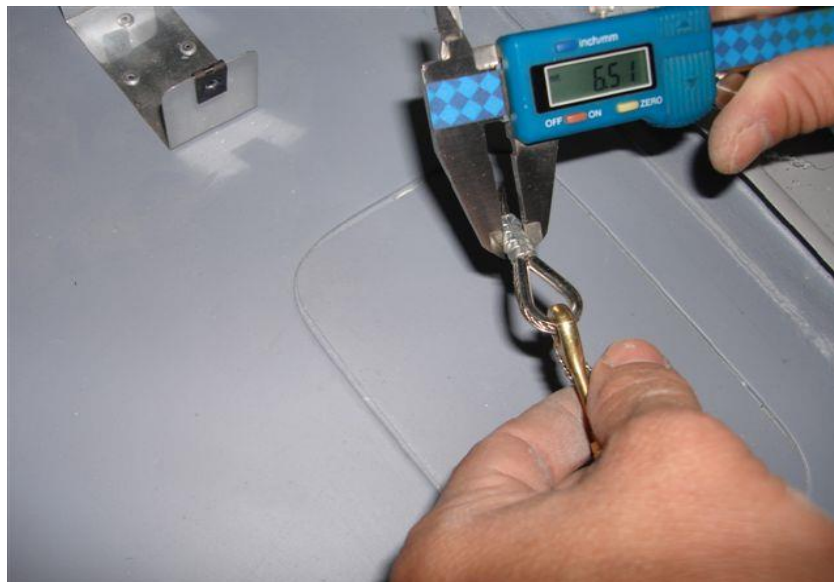
The nicopress used on rudder and ailerons control cables thimble-eye splice can not be pressed correctly, due the crimp tool malfunction .

To avoid rudder and ailerons control cables fail by pulling through the copper sleeve at the thimble ends all nicopress (thimble-eye splice) on steel cables ends, shall be inspected.

That includes 5 cable nicopree splice, two from rudder and three for ailerons, all inside the cockpit.

Other ends used a different crimp toll, each nicopress splice has thre crimps (compressed potion), and each one of the crimps (compressed potion) must be measured to check the proper crimp size. Measure must be done as shown in the picture.

Value measured over the crimp, must be between 6,35 mm to 6,55 mm.

If measure is bigger than 6,55, and the cable does not show signs of movement, the nicopress can be re-crimped with a proper tool.

If it shows signs that it moves, nicopress must be replaced by a new one.
